Manifestações Patológicas: Um estudo de caso em uma Escola Estadual do Município de Cianorte – PR.

Pathological Manifestations: A case study in a State School in the Municipality of Cianorte – PR.

Esse estudo estabelecerá um diagnóstico e terapia das manifestações patológicas em uma Escola Pública no Município de Cianorte. Para alcançar o objetivo será realizada vistoria no local, com coletas de dados através de fotos e de maneira sensorial.

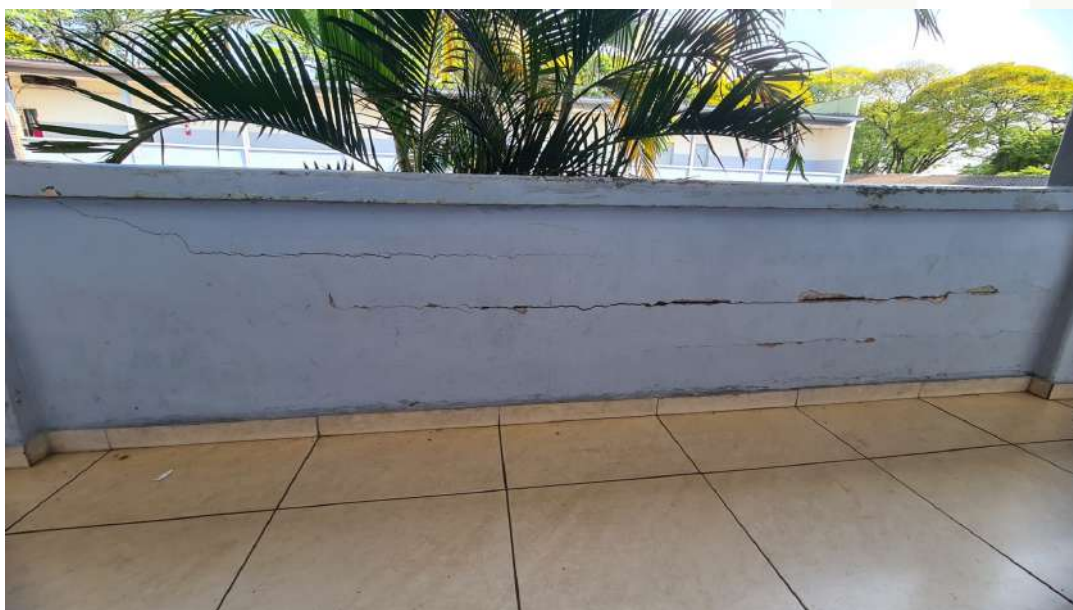
Figura 9 – Corredor da escola.

Por meio da análise apresentada na Figura 9, observa-se no guarda-corpo do corredor as trincas horizontais e paralelas, causadas por recalque de fundação que estão associadas a uma área permeável adjacente a essa parede que provocou movimentação no solo.

Através da análise de grau de comprometimento, pode-se observar que se trata de uma manifestação patológica passiva e de risco mínimo, visto o tempo de ocorrência e a não evolução até o presente momento. Desta forma, considera-se em termos de gravidade médio com nota 5, com urgência de evolução a longo prazo com nota 3 e tendência a ocorrer de maneira imprevista com nota 1. Logo, temos coeficiente GUT de prioridade igual a $5 \times 3 \times 1 = 15$.

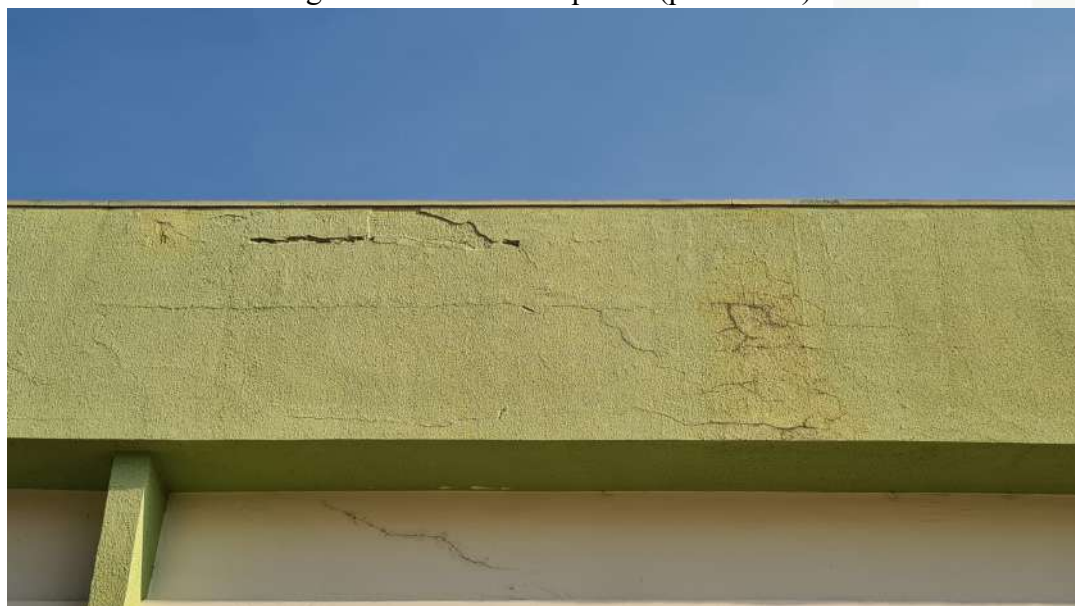
Figura 10 – Fundo da quadra (platibanda)

Abaixo, na Figura 10, há uma trinca diagonal, uma fissura horizontal devido a dilatação térmica das ligações dos materiais e uma fissura mapeada que contém sinal de umidade e mofo. Sendo assim, a provável causa é decorrente de movimentações por umidade e efeitos de retração. De acordo com IBAPE/SP (2012), essas patologias têm origem natural e funcional, podendo ser consideradas de risco mínimo, por não trazerem ameaças às estruturas. Entretanto, comprometem no desempenho e na estética da edificação.

Mediante a análise de grau de comprometimento, nota-se que se refere a uma manifestação patológica passiva, sendo problemas que não trazem riscos estruturais, mas causam prejuízo financeiro. Portanto, em termos de gravidade médio com nota 5, com urgência de evolução a longo prazo com nota 3 e tendência a ocorrer é de forma mais tardia com nota 3. Logo, temos coeficiente GUT de prioridade igual a $5 \times 3 \times 3 = 45$.

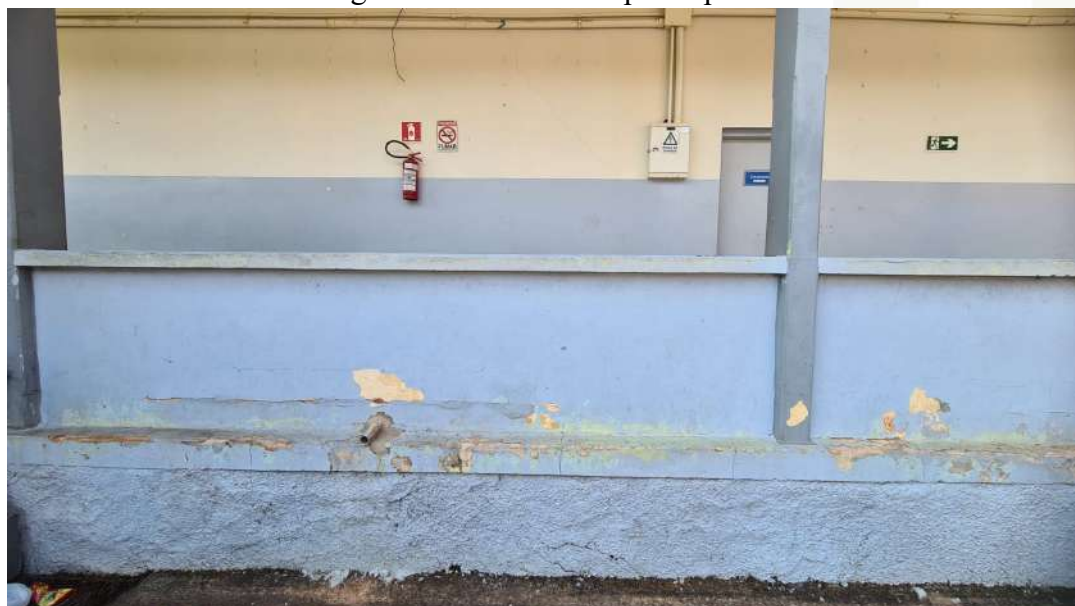
Figura 11 – Guarda-corpo do pátio

Na figura 11, devido a ocorrência de umidade e as trincas horizontais, tem-se o descolamento da pintura do revestimento na parte inferior do guarda-corpo. Para IBAPE/SP (2012), é um problema de origem funcional e de risco mínimo, pois tais manifestações patológicas ocorrem devido ao uso e a falta de manutenção ao longo do tempo em decorrência da umidade ascendente que precisa ser reparada o mais breve possível. Entretanto, essas falhas não comprometem a estrutura e, sim, a estética.

Por meio da pesquisa de grau de comprometimento, constata-se uma manifestação patológica de risco mínimo, sendo de origem funcional. Assim, em termos de gravidade baixo com nota 3, com urgência de evolução a longo prazo com nota 3 e tendência a ocorrer de maneira imprevista com nota 1. Logo, temos coeficiente GUT de prioridade igual a $3 \times 3 \times 1 = 9$.

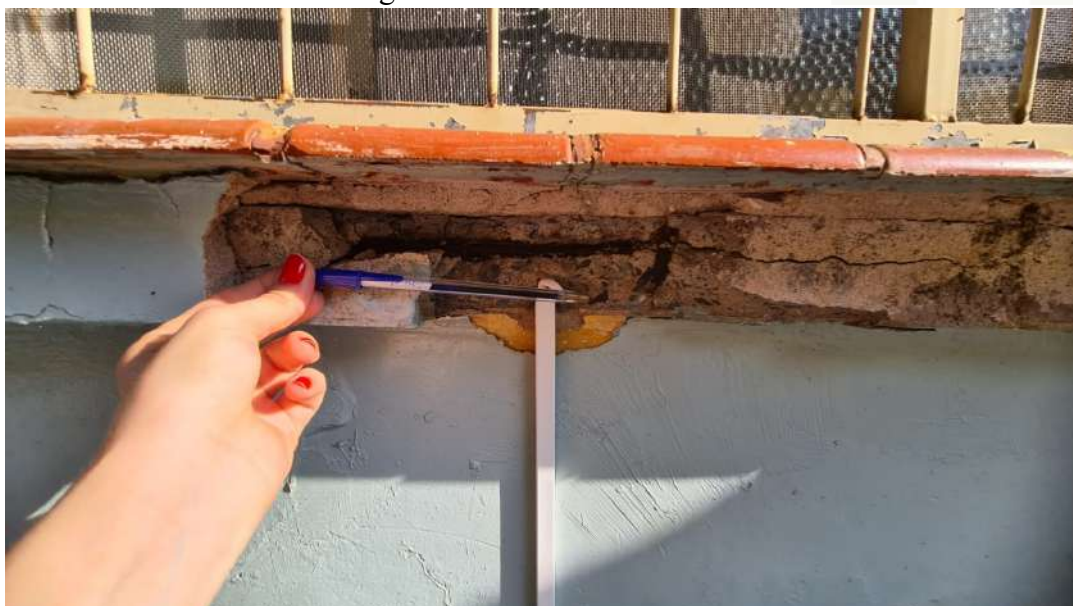
Figura 12 – Fundo da cozinha

O destacamento do concreto abaixo na pingadeira da janela da cozinha, de acordo com a figura 12, é resultado da falta de manutenções ao longo dos anos, em razão da idade do imóvel. Segundo IBAPE/SP (2012), é um problema de origem funcional com risco médio, sucedido na fase de execução, de modo que afetam a estrutura da edificação e causam desconforto ao usuário.

Através do estudo do grau de comprometimento, identifica-se uma manifestação patológica de risco médio. Assim, em termos de gravidade médio com nota 5, com urgência de evolução a médio prazo com nota 5 e tendência a ocorrência breve com nota 5. Logo, temos coeficiente GUT de prioridade igual a $5 \times 5 \times 5 = 125$.

Para sanar as irregularidades apresentadas anteriormente é necessária a solicitação de manutenção no local. Uma possível forma de regularizar seria a readequação do equipamento, limpeza na cobertura diariamente, nos locais com infiltração, aplicar novamente a impermeabilização e uma nova camada de tinta, já nos locais com armadura exposta, colocar tela, refazer a argamassa, aplicar impermeabilizante e, se necessário, a troca da pedra da pingadeira.

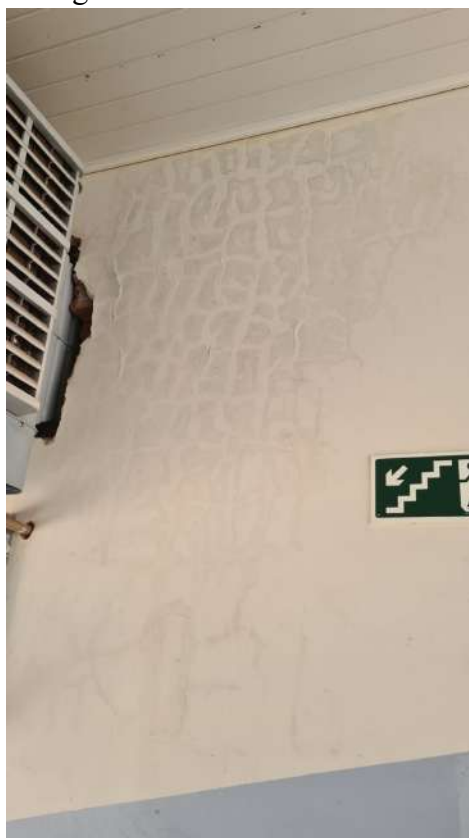
Figura 13 – Parede da cozinha

Conforme a Figura 13, nota-se na parede lateral da cozinha uma manifestação patológica causada pela falha de uso, devido a instalação de equipamento de maneira inadequada, assim, ocasionando umidade mapeada.

Mediante o estudo do grau de comprometimento, observa-se que se trata de uma manifestação patológica de risco médio e funcional, dessa forma, com o decorrer do tempo, traz riscos estruturais, causando desconforto aos usuários. Portanto, em termos de gravidade médio com nota 5, com urgência de evolução a curto prazo com nota 8 e tendência está em ocorrência com nota 10. Logo, temos coeficiente GUT de prioridade igual a $5 \times 8 \times 10 = 400$.

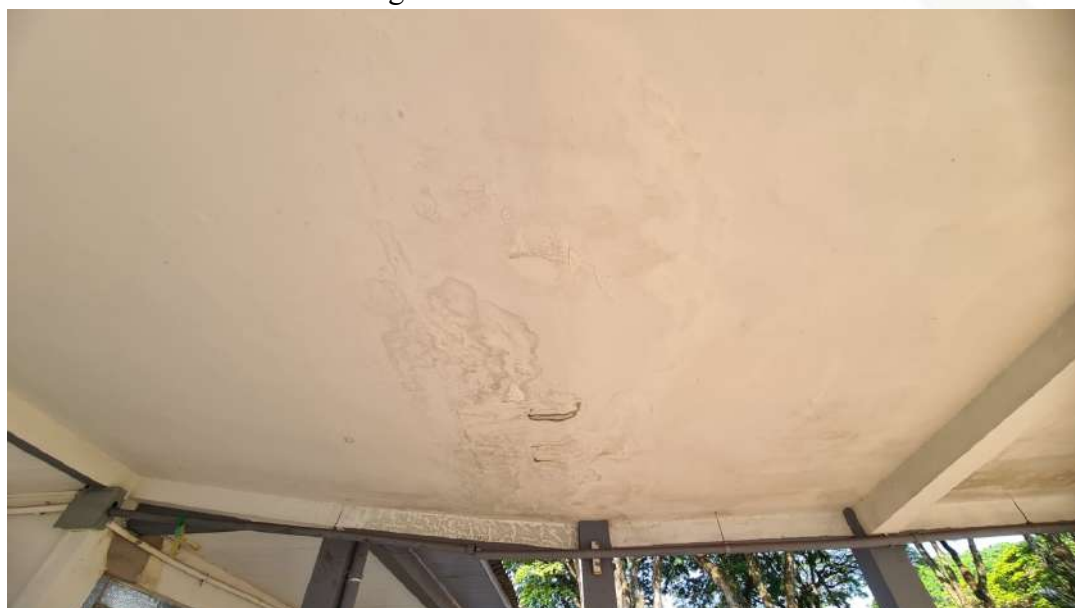
Figura 14 – Teto do corredor

Percebe-se a presença de árvores nas proximidades da escola, resultando na queda de folhas e galhos, o que demanda manutenção. No entanto, essa manutenção não ocorre com frequência, facilitando o entupimento de encanamentos e causando infiltrações. Na Figura 14, observa-se um problema em que o escoamento adequado da água da chuva é impedido, resultando na dispersão pela cobertura de duas águas juntas e causando infiltrações e formação de mofo.

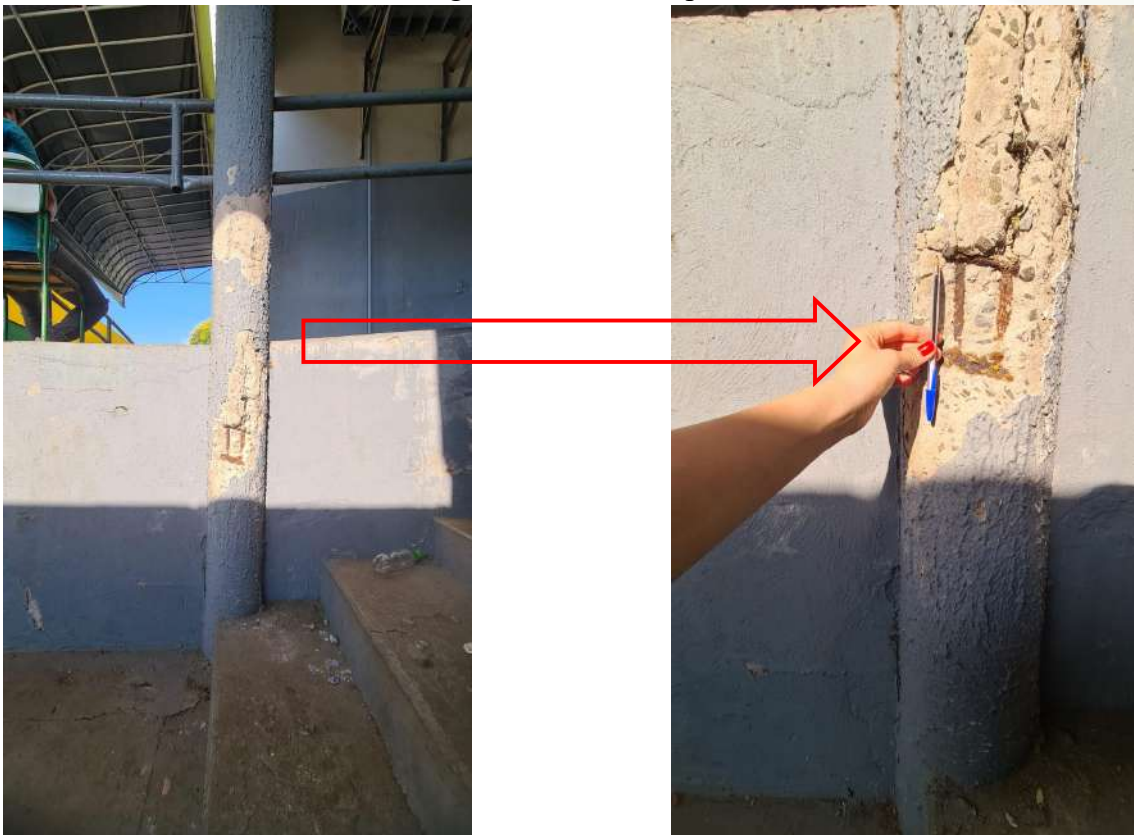
Figura 15 – Pilar do pátio

O destacamento do concreto em estruturas de concreto armado é um problema que pode afetar a qualidade e a durabilidade das estruturas. Essa manifestação patológica tem como provável causa falhas de execução ou uso de material de menor qualidade, por exemplo, a execução de concreto com alto índice de porosidade, permitindo a entrada de agentes agressores no meio e oxidando a armadura de forma que a expanda, ocasionando o destacamento do concreto e sucedendo a corrosão localizada da armadura.

Recorrendo à análise de grau de comprometimento, nota-se que se trata de uma manifestação patológica endógena e de nível crítico, pois há oxidação da armadura e destacamento do concreto com a ocorrência do tempo. Desta forma, considera-se em termos de gravidade alto com nota 8, com urgência de evolução a curto prazo com nota 8 e tendência em ocorrência com nota 10. Logo, temos coeficiente GUT de prioridade igual a $8 \times 8 \times 10 = 640$.

As etapas mais críticas encontradas foram no pilar do pátio, onde se nota corrosão da armadura devido à falta de impermeabilização, ao índice de porosidade, umidade, escolha dos materiais e outros problemas que ocasionaram essa manifestação patológica. Em seguida, os problemas intermediários que foram encontrados na parede da cozinha e no teto do corredor estão relacionados à umidade devido a instalação inadequada de aparelhos, manutenção da cobertura e falta de impermeabilização, além de outros materiais. Já na pingadeira do fundo da cozinha, verifica-se a falta de manutenção, o que leva ao descolamento do concreto e, como a armadura está exposta, à corrosão localizada.
