ANÁLISE DAS MANIFESTAÇÕES PATOLÓGICAS EM TEMPLO RELIGIOSO NA CIDADE DE CIANORTE - PR.

ANALYSIS OF PATHOLOGICAL MANIFESTATIONS IN A RELIGIOUS TEMPLE IN THE
CITY OF CIANORTE - PR.

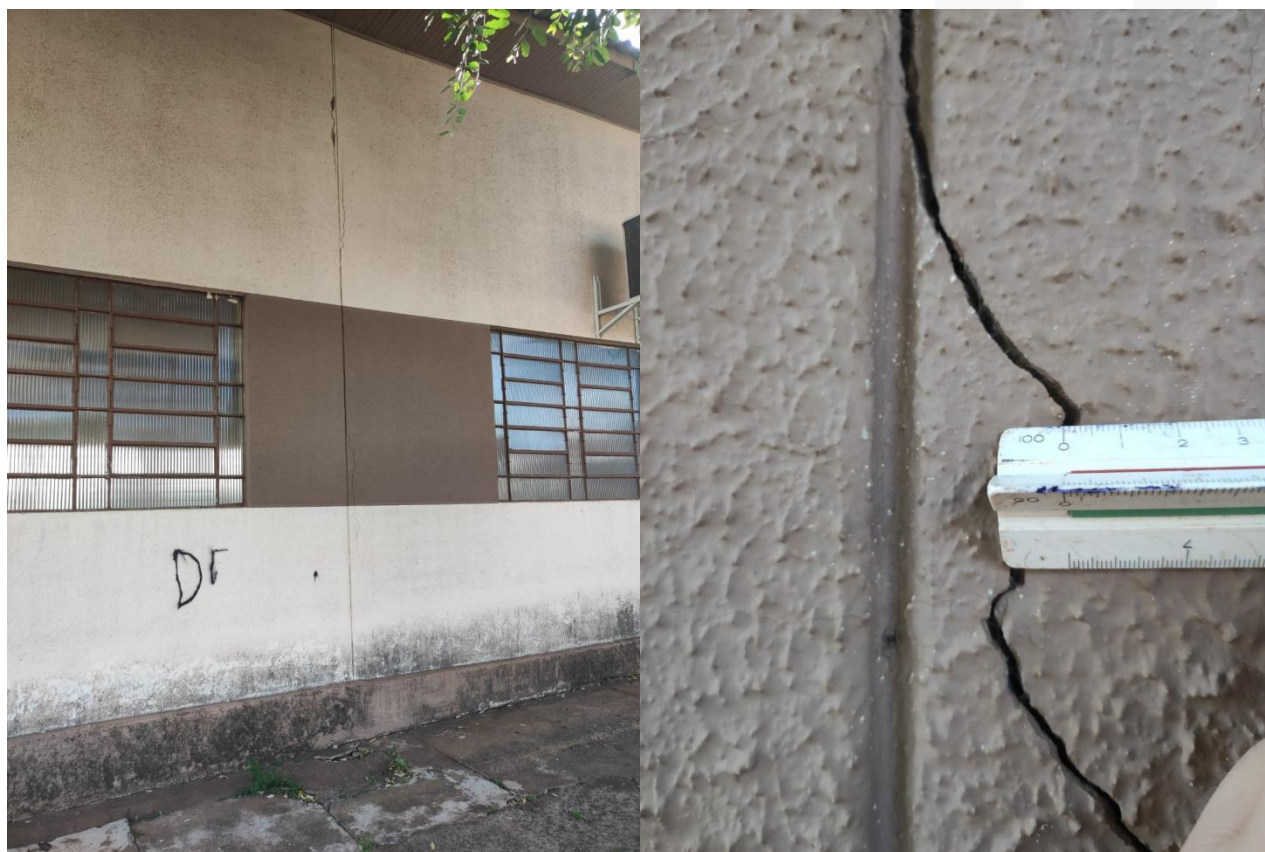
Figura 10 - Externo lado direito.

Conforme a análise apresentada na Figura 10, é possível observar a presença de trincas verticais e paralelas à dilatação da parede externa. Essas trincas podem ter sido causadas por recalque de fundação associado à movimentação de parcela do solo, devido à falta de carga de suporte da mesma e alteração em sua resistência por variação de umidade.

A avaliação do grau de comprometimento indica que se trata de uma patologia passiva, com risco mínimo, considerando o tempo em que ocorreu e a ausência de evolução até o momento. Assim, em termos de gravidade, foi classificada com (nota 1), enquanto a urgência de evolução a longo prazo recebeu (nota 3), e a probabilidade de ocorrência de forma inesperada foi avaliada com (nota 1). Portanto, o coeficiente GUT de prioridade foi calculado em $1 \times 3 \times 1 = 3$.

Outras patologias, como as fissuras na fachada causadas por recalque de fundação, foram classificadas com um coeficiente GUT de 3, indicando menor prioridade para intervenção, já que não apresentam riscos estruturais imediatos. Mendes e Zorzato (2023) sugerem que, embora essas

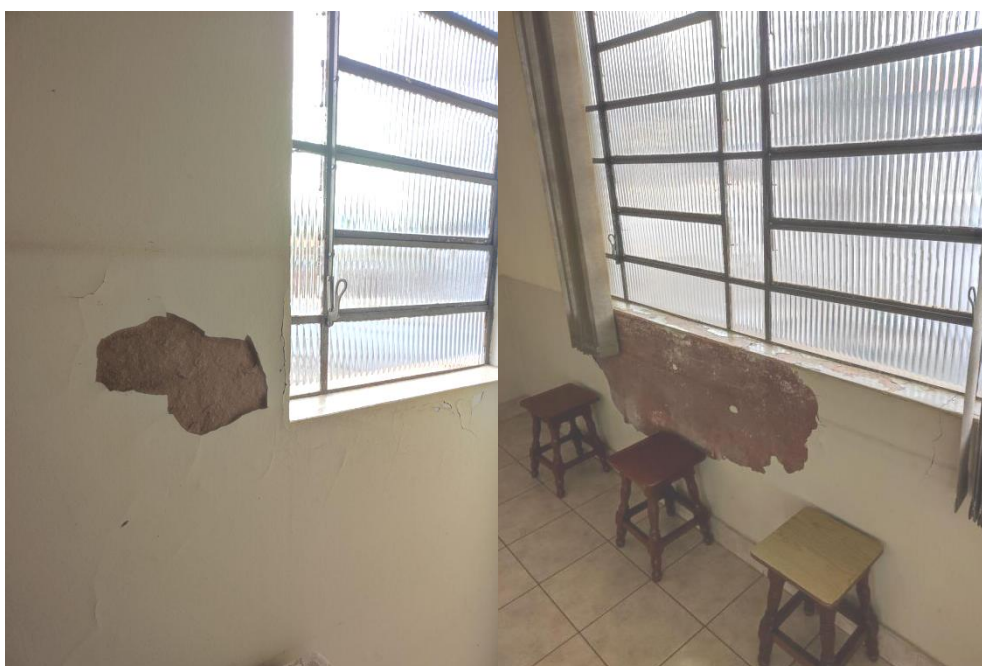
Figura 11 - Interna do lado direito (Nave).

O deslocamento de pintura como ilustra a figura 11, na parte interna da capela é uma manifestação patológica observada em áreas com alta exposição à umidade, associada à infiltração e à ausência de manutenção adequada ao longo dos anos. Embora o problema não comprometa a estrutura, ele afeta a estética do ambiente interno e pode contribuir para a degradação de outras superfícies se não for corrigido.

O grau de comprometimento indica que o risco é mínimo. Em termos de gravidade, é considerado baixo (nota 3), com urgência de evolução a longo prazo de (nota 5) e tendência de ocorrência imprevista de (nota 7). Assim, o coeficiente GUT de prioridade é $3 \times 5 \times 7 = 105$, indicando alta prioridade para reparo imediato, mas recomendando a intervenção para evitar agravamentos estéticos imediato e possivelmente danos internos a parede ao longo prazo.

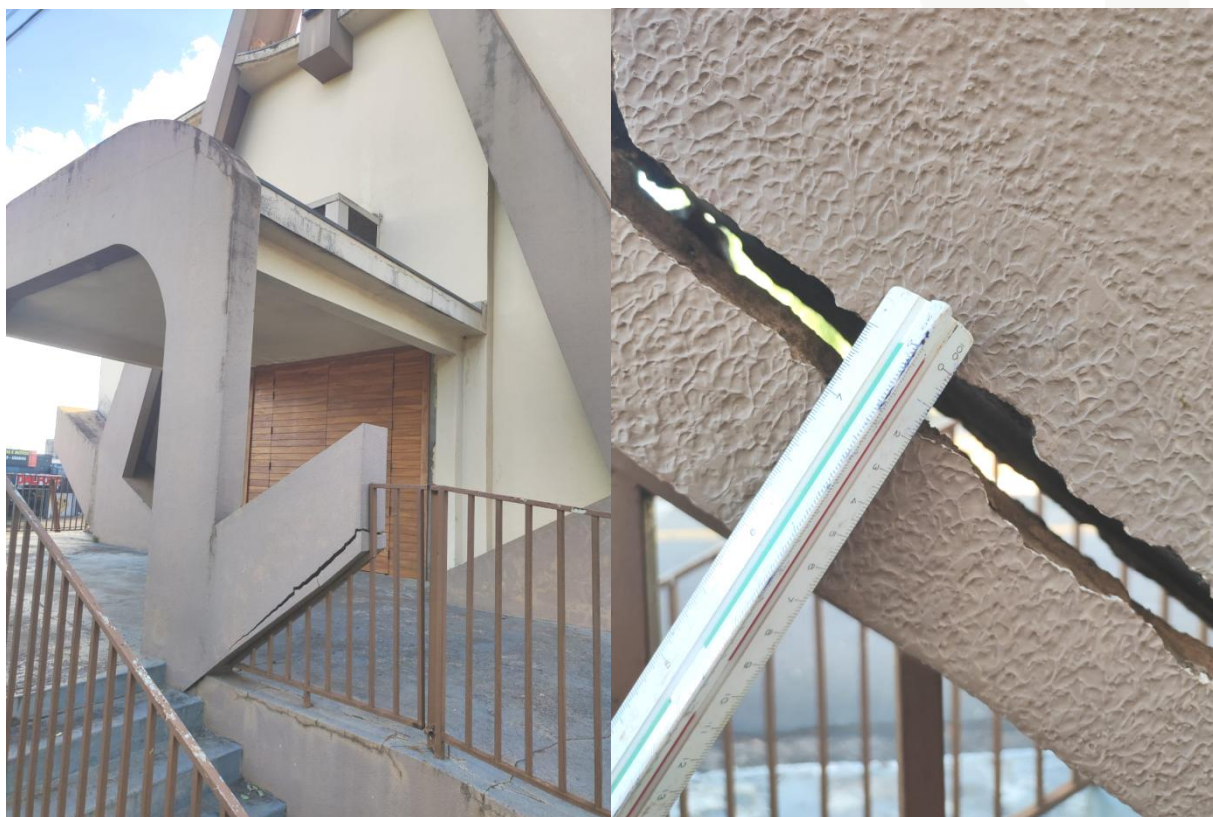
Figura 12 - Fachada.

O deslocamento do reboco (Figura 12), resulta de um erro inicial de projeto e execução. O projeto original não incluiu uma proteção adequada contra a chuva, deixando a área exposta à ação direta do sol e à umidade. Na execução, houve um erro construtivo na confecção do elemento arquitetônico em concreto armado, que foi corrigido posteriormente com argamassa, mas sem a aderência necessária, comprometendo a fixação do reboco. Além disso, a falta de manutenção ao longo dos anos agravou o problema, em especial devido à umidade, que acelerou o deslocamento da mesma.

Embora essa falha não comprometa a integridade estrutural do edifício, representa um risco à segurança dos usuários devido a queda, além de danos estéticos, devendo ser reparada o mais breve possível.

A análise do descolamento do reboco revela uma manifestação patológica passiva, sem riscos

estruturais, mas que gera perigo aos usuários. A gravidade é avaliada com (nota 8), a urgência de reparo com (nota 9), e a tendência de agravamento com (nota 8). O coeficiente GUT de prioridade, calculado como $8 \times 9 \times 8 = 576$, indica uma prioridade alta para reparo, especialmente para evitar riscos à segurança dos usuários e mais danos estéticos.

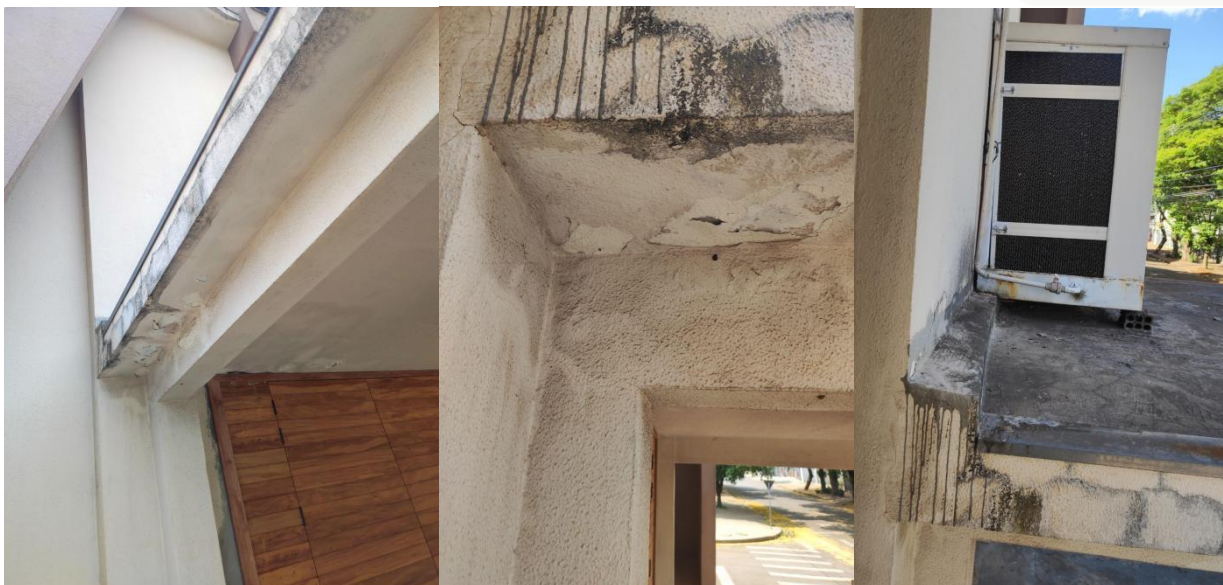
Figura 13 - Teto (Átrio).

A infiltração de umidade na laje e forro, como ilustra a figura 13, causada pela instalação não adequada de um climatizador na laje impermeável, gerou problemas como o aparecimento de mofo e bolor. O climatizador foi colocado, comprometendo a vedação da laje e permitindo que a água se infiltrasse, resultando na formação de mofo na parte inferior da mesma. Isso afeta tanto a estética quanto a saúde do ambiente.

Quanto à gravidade, o problema é considerado alto, (nota 8), pois pode causar danos à estrutura e aos acabamentos, além de ser um risco para a saúde devido ao mofo. A urgência para o reparo é alta (nota 8), já que a infiltração tende a piorar com o tempo e pode causar mais danos. A tendência de o problema se agravar é alta (nota 8), já que a situação só tende a piorar enquanto o climatizador continuar sendo usado dessa forma.

Com isso, o coeficiente GUT de prioridade é $8 \times 8 \times 8 = 512$, o que indica que o reparo precisa ser feito o mais rápido possível para evitar danos maiores e garantir a segurança e o conforto do

As infiltrações na laje, por exemplo, receberam um coeficiente GUT de 512, destacando-se como prioridade máxima de reparo, dada a tendência de agravamento e o impacto tanto na durabilidade dos materiais quanto na saúde do ambiente. Sotille (2014) enfatiza que patologias com altas pontuações de gravidade e urgência requerem ações imediatas para evitar maiores danos e custos futuros, o que corrobora a necessidade de rápida intervenção.

Para mitigar as irregularidades constatadas, é imprescindível que sejam realizadas intervenções pontuais, que envolvem a aplicação de impermeabilizantes nas áreas afetadas pelas infiltrações e o tratamento do bolor no teto. Além disso, é necessário proceder com a limpeza periódica das superfícies, aplicar uma nova camada de pintura e revisar a instalação do climatizador para evitar o acúmulo de umidade. Em locais com elementos metálicos, como as áreas afetadas pela corrosão, a aplicação de materiais impermeabilizantes são medidas fundamentais para garantir a

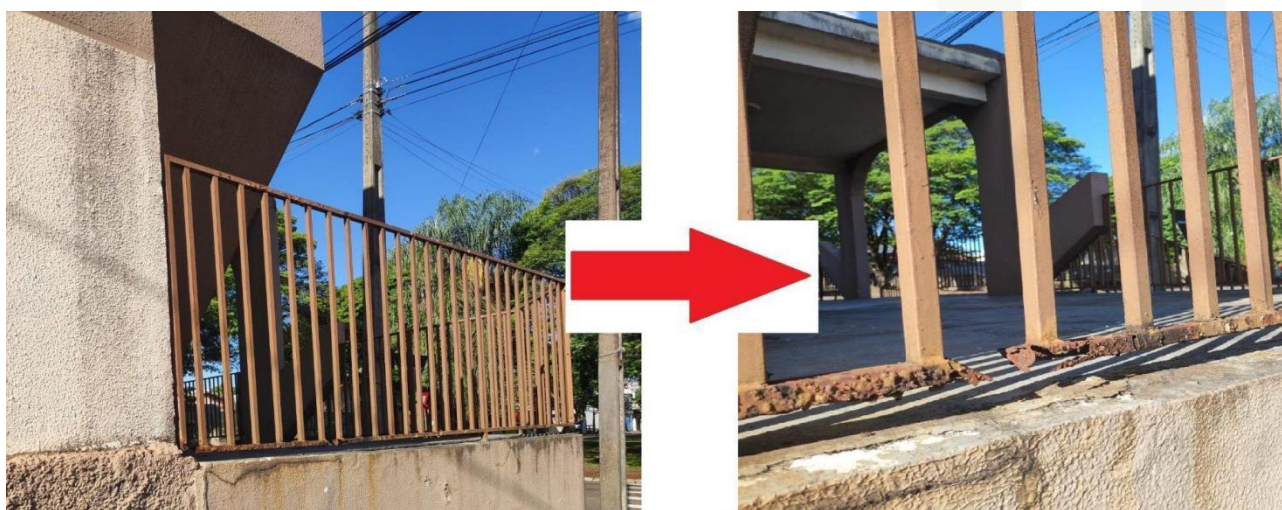
Figura 14 - Guarda-corpo (Fachada).

Conforme a na figura 14, a corrosão no guarda-corpo metálico é resultado da exposição contínua a umidade e variações climáticas, o que acelera o desgaste do material e da pintura, pode comprometer sua durabilidade. Com o avanço da ferrugem, além de prejudicar a estética, a corrosão enfraquece o metal, colocando em risco a segurança do elemento, que é essencial para a proteção dos usuários.

Em termos de gravidade, é alta, com (nota 8), pois a corrosão pode comprometer a resistência do guarda-corpo ao longo do tempo. A urgência para reparo é média, com (nota 5), já que o avanço da corrosão não é imediato, mas, sem manutenção, pode piorar. A tendência de ocorrência é alta, com (nota 8), devido à natureza corrosiva do metal quando exposto a ambientes externos sem proteção adequada. A fim de evitar problemas futuros, é fundamental realizar a manutenção periódica com pintura anticorrosiva, que serve como barreira protetora contra a ação do tempo e da umidade.

A corrosão no guarda-corpo metálico foi outro aspecto relevante, recebendo uma pontuação GUT de 320, indicando a necessidade de manutenção moderada. Sotille (2014) ressalta que a exposição de elementos metálicos à umidade acelera o processo corrosivo, e Mendes e Zorzato (2023) complementam que a aplicação de proteção anticorrosiva deve ser uma prioridade para garantir a durabilidade dos componentes e a segurança dos usuários.

Assim, o coeficiente GUT de prioridade é $8 \times 5 \times 8 = 320$, sugerindo que o reparo e a proteção por meio de pintura sejam feitos em breve para garantir a durabilidade e a segurança do guarda-corpo.
