AValiação DA QUALIDADE DE ESPAÇOS PARA PEDESTRES: ESTUDO DE CASO NA CIDADE DE CIANORTE, PARANÁ

Assessment of the Quality of Spaces for Pedestrians: A Case Study in Cianorte Town, Paraná

Dessa forma, o presente trabalho tem como objetivo avaliar a qualidade de espaços caminháveis, considerando o conceito de Nível de Serviço, na cidade de Cianorte, Paraná.

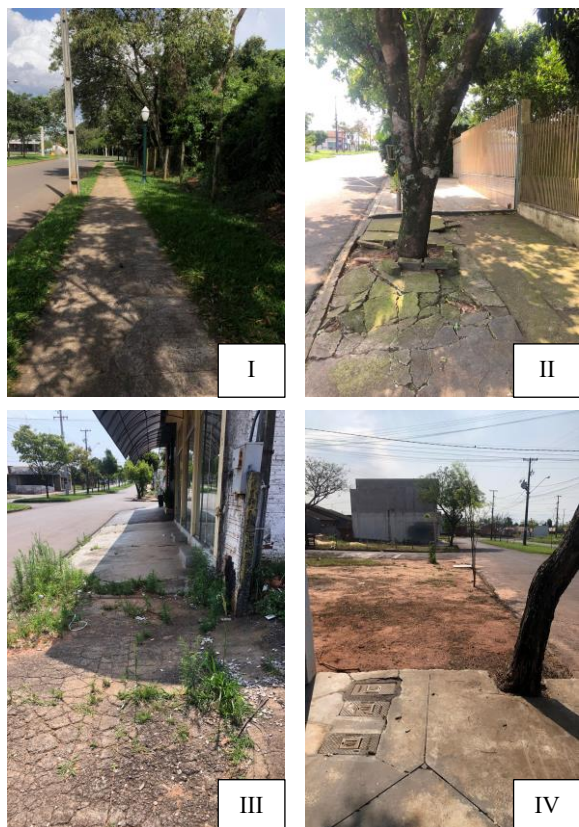
Figura 3 - Exemplos de quadras no trecho 1, em Cianorte, Paraná, em que foram observados NS variados: NS B (I); NS D (II); NS E (III); NS F (IV)
Fonte: Elaboração própria

O trecho 1 foi o que apresentou piores condições de caminhabilidade. O IPC médio do segmento é igual a 1,65, o que equivale ao NS E (ruim). Das 21 quadras avaliadas no trecho, apenas uma delas ($f = 4,8\%$) apresentou NS B (ótimo). As demais quadras apresentaram condições regular ($n = 4; f = 19,0\%$), ruim ($n = 12; f = 57,1\%$) e péssima ($n = 4; f = 19,0\%$), relativas

Segundo a Figura 3, observa-se que a quadra com NS B (I) apresenta piso regular, ausência de desníveis e inclinações excessivas. Ainda, destaca-se a presença de área verde cercada nas proximidades do espaço caminhável, a qual, por fornecer experiência agradável à caminhada, proporcionou escore máximo na variável Atratividade Visual. Já nas demais quadras apresentadas, relativa aos NS D (I), E (II) e F (III), há a presença pavimentos defeituosos ou inexistente, além de desníveis, o que prejudica a locomoção do usuário. Por ser um eixo em fase de consolidação, foi comum encontrar ausência de calçamento em vários pontos onde há lotes vazios, bem como a presença de material de construção bloqueando o passeio.

Para melhoria dos pavimentos, é importante realizar reparos nos casos possíveis, garantindo que o piso apresente regularidade. Em muitos casos, especialmente no trecho 1, é necessário construir revestimentos novos. A escolha do material deve ser firme, regular, estável, não trepidante e antiderrapante, como solicita a ABNT NBR 9050:2020 (ABNT, 2020).

Além disso, deve-se atentar à eliminação de desníveis. Nos casos necessários, podem ser construídas rampas ao longo das quadras, respeitando a inclinação máxima de 8,33%. É importante garantir que a inclinação transversal não ultrapasse 3%. Esse quesito é especialmente importante no caso de novas edificações. A ABNT NBR 9.050:2020 (ABNT, 2020) determina que ajustes de soleira devem ser executados sempre dentro dos lotes ou, em calçadas existentes com mais de 2,0 m de largura, podem ser executados nas faixas de acesso.

pessoas. Contudo, foi comum observar bloqueios devido à presença de materiais de construção no passeio. É importante que o Poder Público fiscalize as obras, de modo a garantir largura livre adequada nas calçadas. Mobiliários e vegetação também foram observados em local inadequado, fora da faixa de serviço. É importante que esses obstáculos sejam removidos ou realocados.

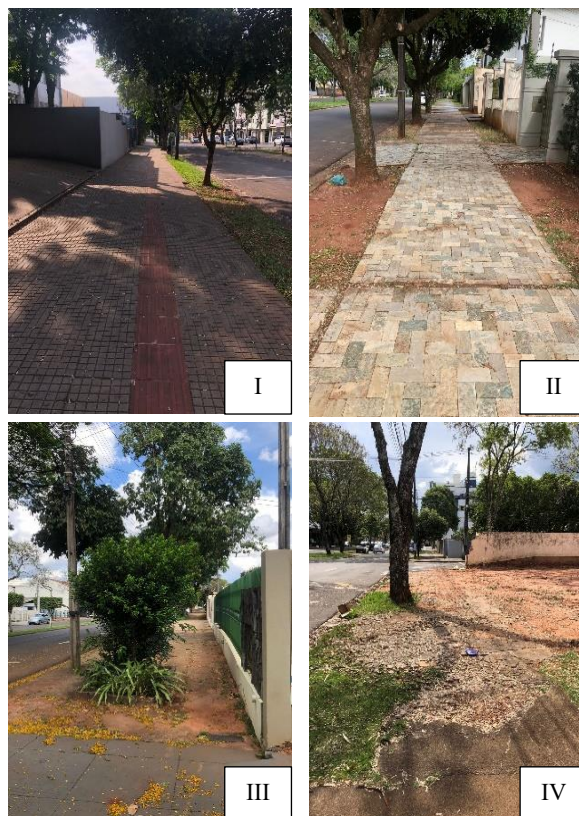
Figura 4 - Exemplos de quadras no trecho 2, em Cianorte, Paraná, em que foram observados NS variados: NS B (I); NS C (II); NS D (III); NS E (IV)
Fonte: Elaboração própria

No trecho 2, observou-se melhoria nas condições gerais de caminhabilidade. O IPC médio das quadras desse trecho foi de 2,62, o que corresponde ao NS D (regular). Do total de 10 quadras, uma delas ($f = 10,0\%$) apresentou NS B (ótimo), duas ($f = 20,0\%$) o NS C (bom), seis ($f = 60,0\%$) o NS D (regular) e uma ($f = 10,0\%$) o NS E (ruim). Nenhuma quadra apresentou condição péssima (NS F). A Figura 4 expõe quatro quadras que apresentaram os NS em questão.

Como indica a Figura 4, a quadra classificada com o NS B (I), possui largura efetiva superior a 1,5 m, situação em conformidade ao que exige a ABNT NBR 9050:2020 (ABNT, 2020). Entretanto, a textura do piso, por causar trepidação em cadeira de rodas, não é a opção mais adequada. Na quadra com NS C (II), também há a presença de piso trepidante, com pequenos desníveis. Já os casos de NS E e F (III e IV, nessa ordem), apresentam problemas mais graves, como a limitação da faixa livre e defeitos consideráveis no calçamento.

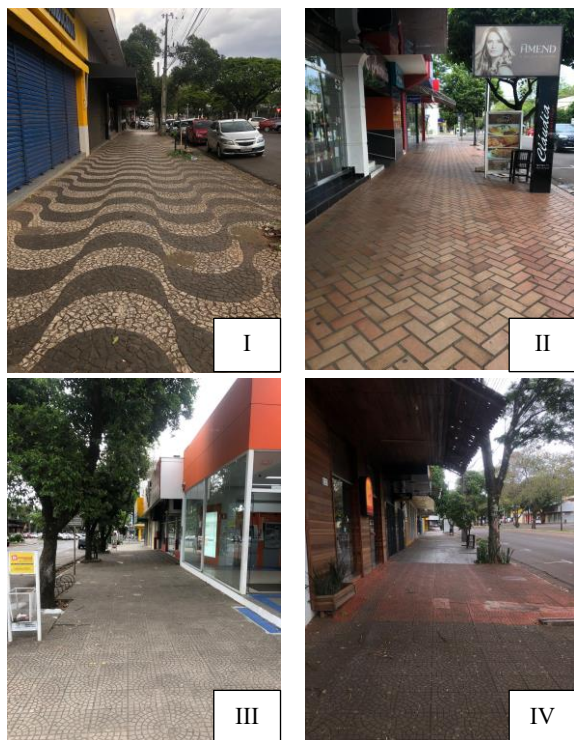
Figura 5 - Exemplos de quadras no trecho 3, em Cianorte, Paraná, em que foram observados NS variados: NS B (I e II); NS C (II e IV)

Finalmente, o trecho 3 foi o que apresentou melhores condições para as caminhadas. O IPC médio desse segmento foi de 3,83, valor compatível com o NS C (bom). Das 29 quadras auditadas, 14 ($f = 48,3\%$) apresentaram o NS B (ótimo), 12 ($f = 41,4\%$) o NS C (bom) e outras três ($f = 10,3\%$) o NS D (regular). Nenhuma quadra, nesse trecho, apresentou NS E ou F. A Figura 5 apresenta casos em que foram indicados NS B e NS C.

No trecho 3, como mostra a Figura 5, destaca-se a largura efetiva considerável, adequada ao fluxo de pessoas. No geral, o pavimento dos trechos mostrou-se adequado, com poucos desníveis e inclinações excessivas. Contudo, foi comum observar o uso de materiais inadequados utilizados para a construção do pavimento, especialmente por serem trepidantes (I, III e IV) ou por se tornarem potencialmente escorregadios quando molhados (II). Por ser uma área central, há muitos estabelecimentos comerciais com vitrines

atrativas, o que melhora a experiência da caminhabilidade geral. A iluminação mostrou-se adequada no período noturno.
