Manifestações Patológicas: Um estudo de caso em uma Escola Estadual do Município de Cianorte – PR.

Pathological Manifestations: A case study in a State School in the Municipality of Cianorte – PR.

Esse estudo estabelecerá um diagnóstico e terapia das manifestações patológicas em uma Escola Pública no Município de Cianorte. Para alcançar o objetivo será realizada vistoria no local, com coletas de dados através de fotos e de maneira sensorial.

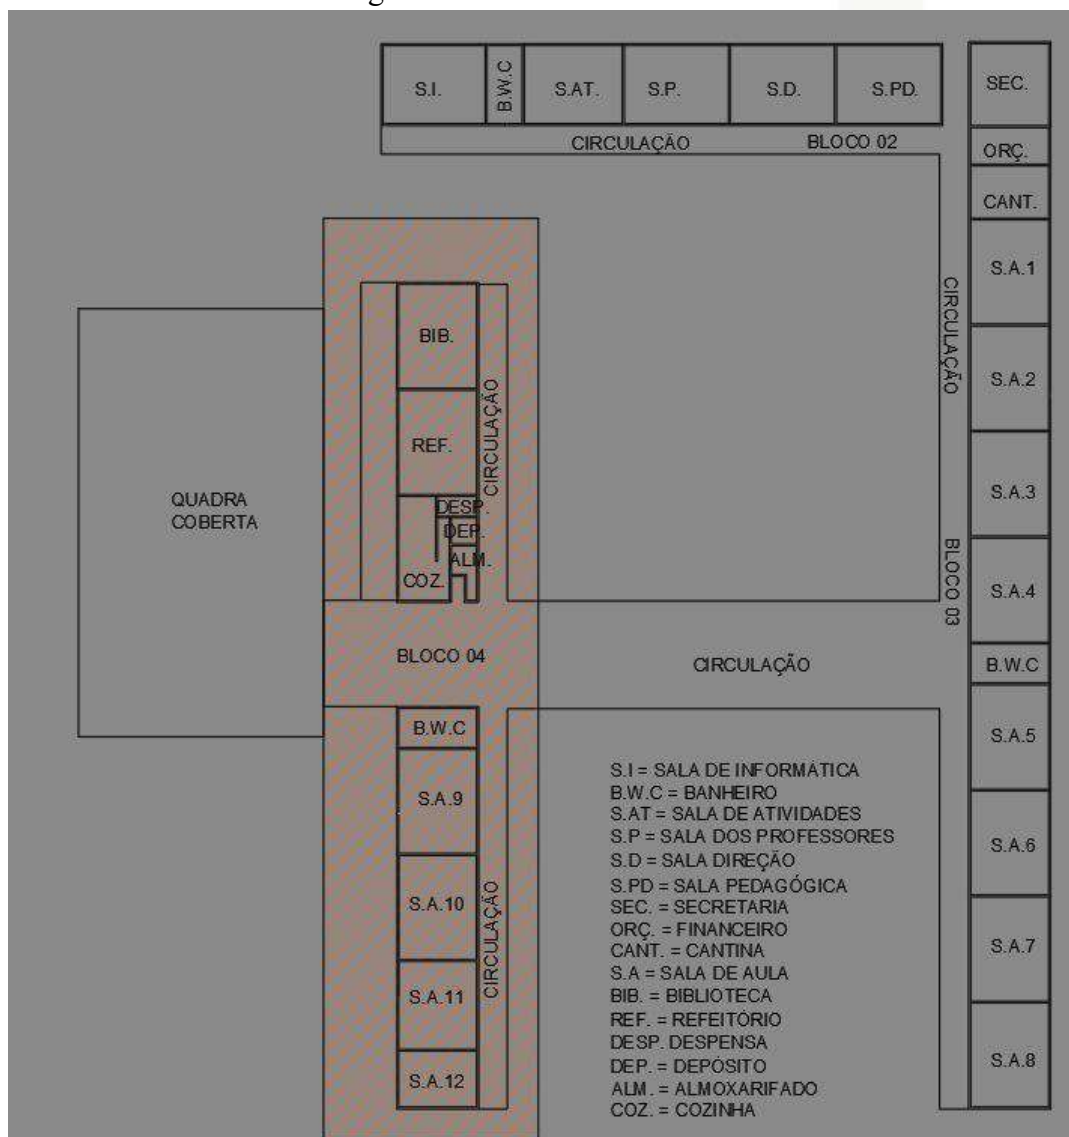
Figura 7 – Planta baixa da escola

Após uma vistoria na escola, notou-se que o bloco 4 apresentou mais manifestações patológicas em comparação com os outros blocos, sendo essas falhas: fissuras, corrosão de armadura, bolor, infiltrações e outros erros.
