ANÁLISE DAS MANIFESTAÇÕES PATOLÓGICAS EM TEMPLO RELIGIOSO NA CIDADE DE CIANORTE - PR.

ANALYSIS OF PATHOLOGICAL MANIFESTATIONS IN A RELIGIOUS TEMPLE IN THE
CITY OF CIANORTE - PR.

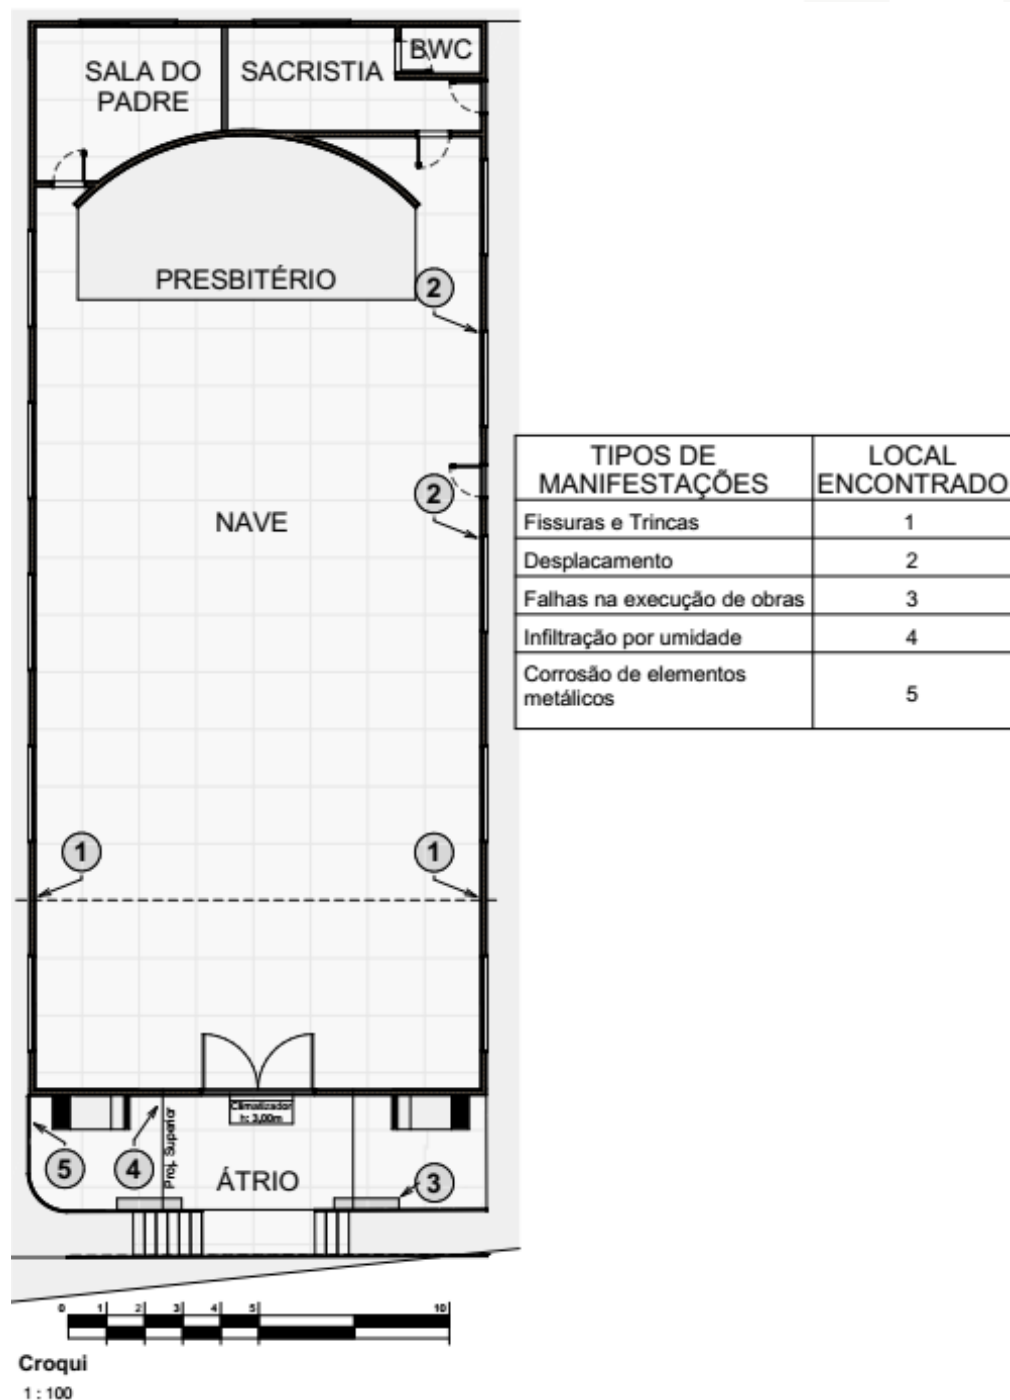
Figura 9 - Croqui com identificação de cada manifestação.

Na análise das patologias observadas durante as visitas técnicas realizadas na Capela (Figura 9). As patologias foram organizadas por tipos de manifestações patológicas, levando em consideração os diferentes locais onde foram detectadas, permitindo uma abordagem sistemática e detalhada.
